能登半島地震  
復旧・復興の取り組み  
No.4

## 体育馆の床沈下修正工事におけるウレタン注入工法について

真設計工房 内藤真一 [R7.9月寄稿]

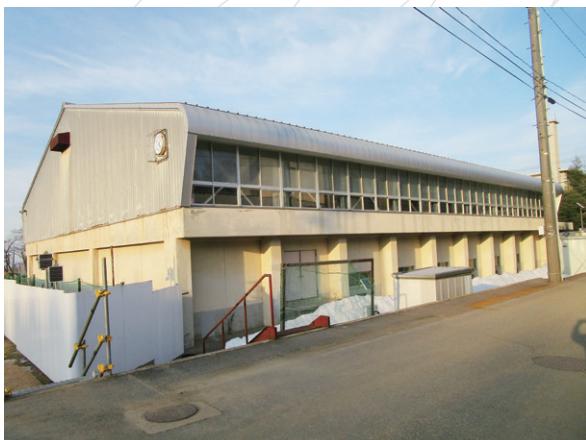
外観

聞き取りによると、この丘陵の地盤は軟弱地盤であるといわれており、地震発災時、西側の斜面が大きく崩落し、建物の基礎杭が露出するほどの状況でした。

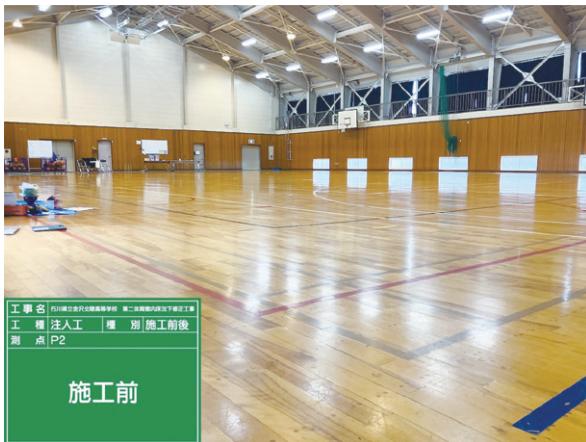
アリーナ内部

建物の床レベルを測定した結果、アリーナ中央部付近のフローリング面において最大77mmの沈下が生じていました。周囲は、コンクリート床版が、基礎梁に支持されているため、建物周辺部においても同様の沈下があると推測されました。

復旧方法として、柱梁の主要構造部において沈下ではなく、床沈下量も10cm以下で広範囲であることからウレタン注入工法を採用した。
