自動ドアの安全対策について（情報提供）

自動ドアによる事故

令和3年6月25日

消費者安全調査委員会

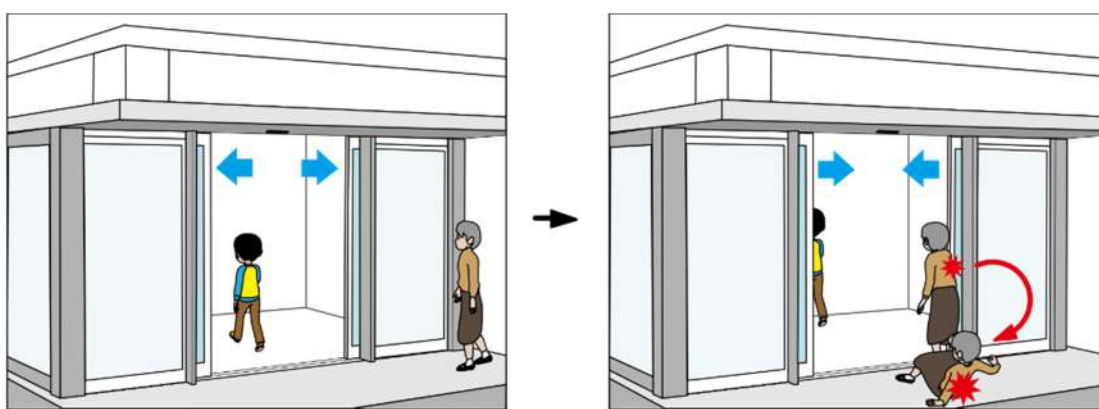
図1 事故のイメージ

調査の端緒となった事故は、2018年6月、被災者（80歳代/女性/大分県）が、店舗の入口に設置されていた引き戸の自動ドアから先行者に続いて店舗内に入ろうとしたところ、全開していた自動ドアが突然閉まり始め、ドアの端部（戸先）が被災者の体にぶつかった事故である。

被災者は、その反動で仰向けの状態で後方に転倒し、大腿骨骨折の被害を受けたとの申出があった（図1）。

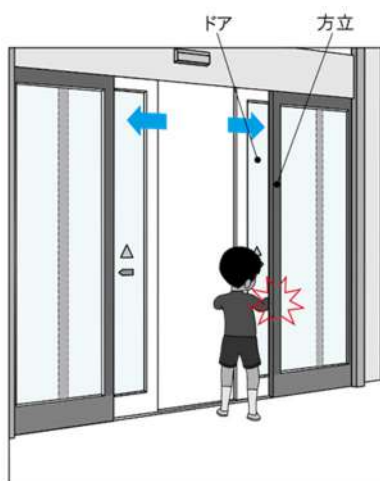
図 19 「手を置く」

「手を置く」の主な事例は、センサーが検知してドアが開き始め、又は検知する直前の閉じた状態のドアに手をつけていたところ、ドアと方立との間に引き込まれたものであった（図 19）。

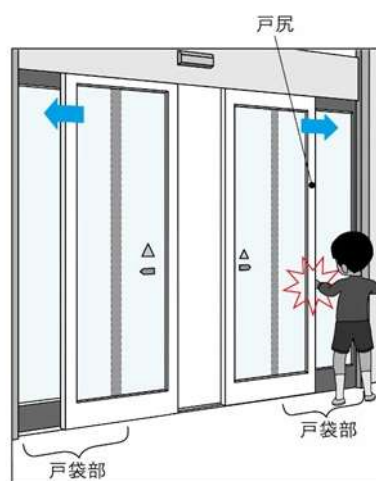
図 20 「戸袋部進入」

「戸袋部進入」の主な事例は、戸袋部に手をつけていたところ、通行者をセンサーが検知してドアが開き、戸袋部で戸尻に引き込まれたものであった（図 20）。

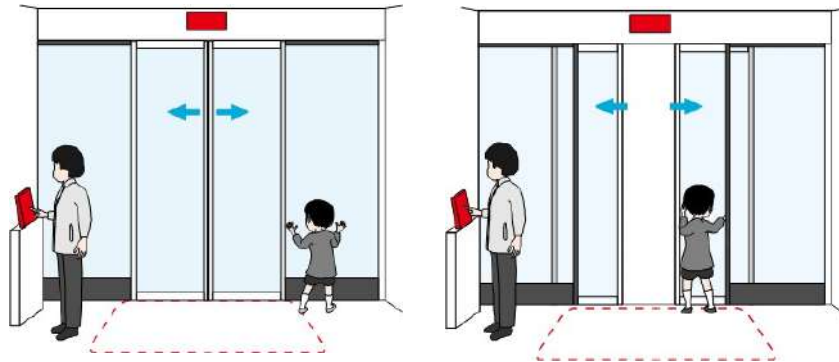
図 21 「集合玄関機等操作」

「集合玄関機等操作」の主な事例は、ドアに手をつけていた時に集合玄関機の解錠操作が行われてドアが開き、手を引き込まれたものであった。（図 21）

共用玄関の操作者が、必ずしも自動ドアを見渡せる位置とは限らず、視線は操作盤を見ている状態が想定され、ドアの前の安全確認ができずに、子どもが自動ドアに手を置いていても、解錠操作をしてしまい手を引き込まれる事故が起こることがある。また、室内の操作者が解錠操作を行う場合には、ドア前の監視ができないためより子どもの手が引き込まれるリスクは高くなる。

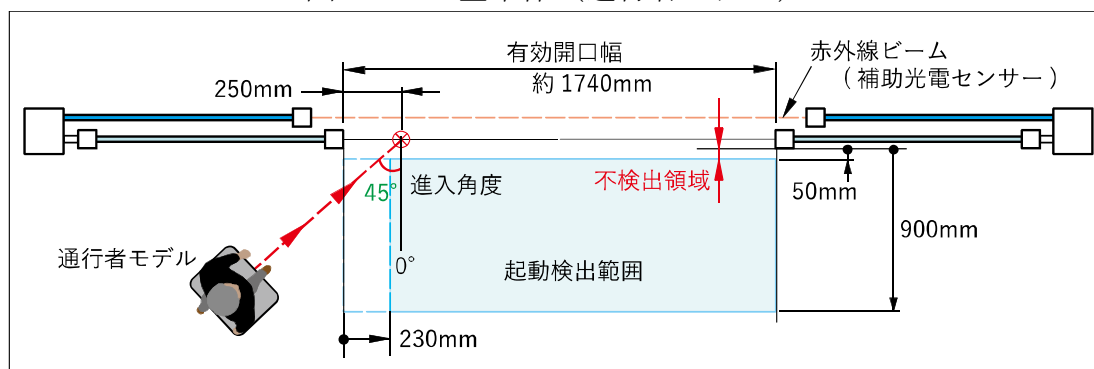
図30 事例aの条件等（上から見たイメージ図）

事例	性別	年齢	傷害内容	衝突内容	ドアの動き	建物用途
a	男	60歳代	手首を打撲	戸先にぶつかる	閉じる途中	店舗
b	女	80歳代	転倒して腕を骨折	戸先にぶつかる	閉じる途中	医療・福祉施設

その結果、事例 a、b 共に通行者モデルは、閉まるドアの戸先に衝突することが確認された。

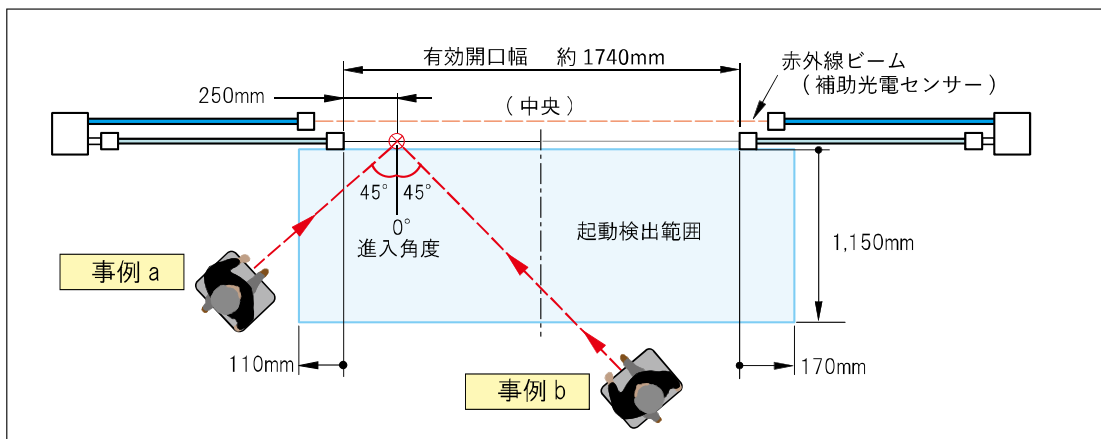
図 32 事件事例に対する起動検出範囲の有効性を確認する実験（上から見たイメージ図）

先の条件から、図 32 に示すように、不検出領域をなくし、奥行き 1,150mm、有効開口幅の左側に 110mm、右側に 170mm 広くした起動検出範囲で確認した。なお、この範囲は、同 JIS で推奨される起動検出範囲に近づけたものである。

上記の結果、同 JIS の推奨する起動検出範囲に近づけた場合は、事故事例 a、b 共にドアにぶつからないことが確認され、事例に対しての起動検出範囲の有効性が確認された。

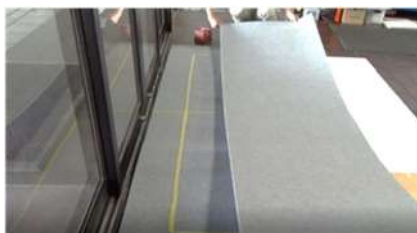
写真 3 床材と同一素材での実験

床に敷いたカーペットと同じ素材を通行者に見立ててドアに向けて進入する実験を行った結果、ドアは起動しなかった（写真 3）。

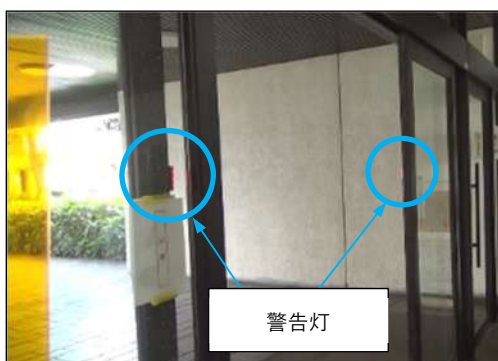
写真5 警告灯による視認性に関する実験

開いているドアが閉まり始める前に、警告灯を点滅させて視認性が上がるかの実験を行った（写真5）。その結果、視認性を向上させる効果があることが確認できた。

また、斜め進入によりドアへの進入角度が大きくなると、奥側の戸先が、同色の縦枠と識別しにくいことに加え、ドアの動きが認識しにくいことが確認された。
