## 令和6年 能登半島地震体験レポート

L.I.B.建築設計事務所 河原 充弘 [R6.11月寄稿]

#### 石川県建築士事務所協会会報

『Harmony』2024年能登半島レポートNo.2 令和6年11月発行  
 発行者／(一社)石川県建築士事務所協会 編集者／広報委員会  
 TEL(076)244-5152 FAX(076)244-8472

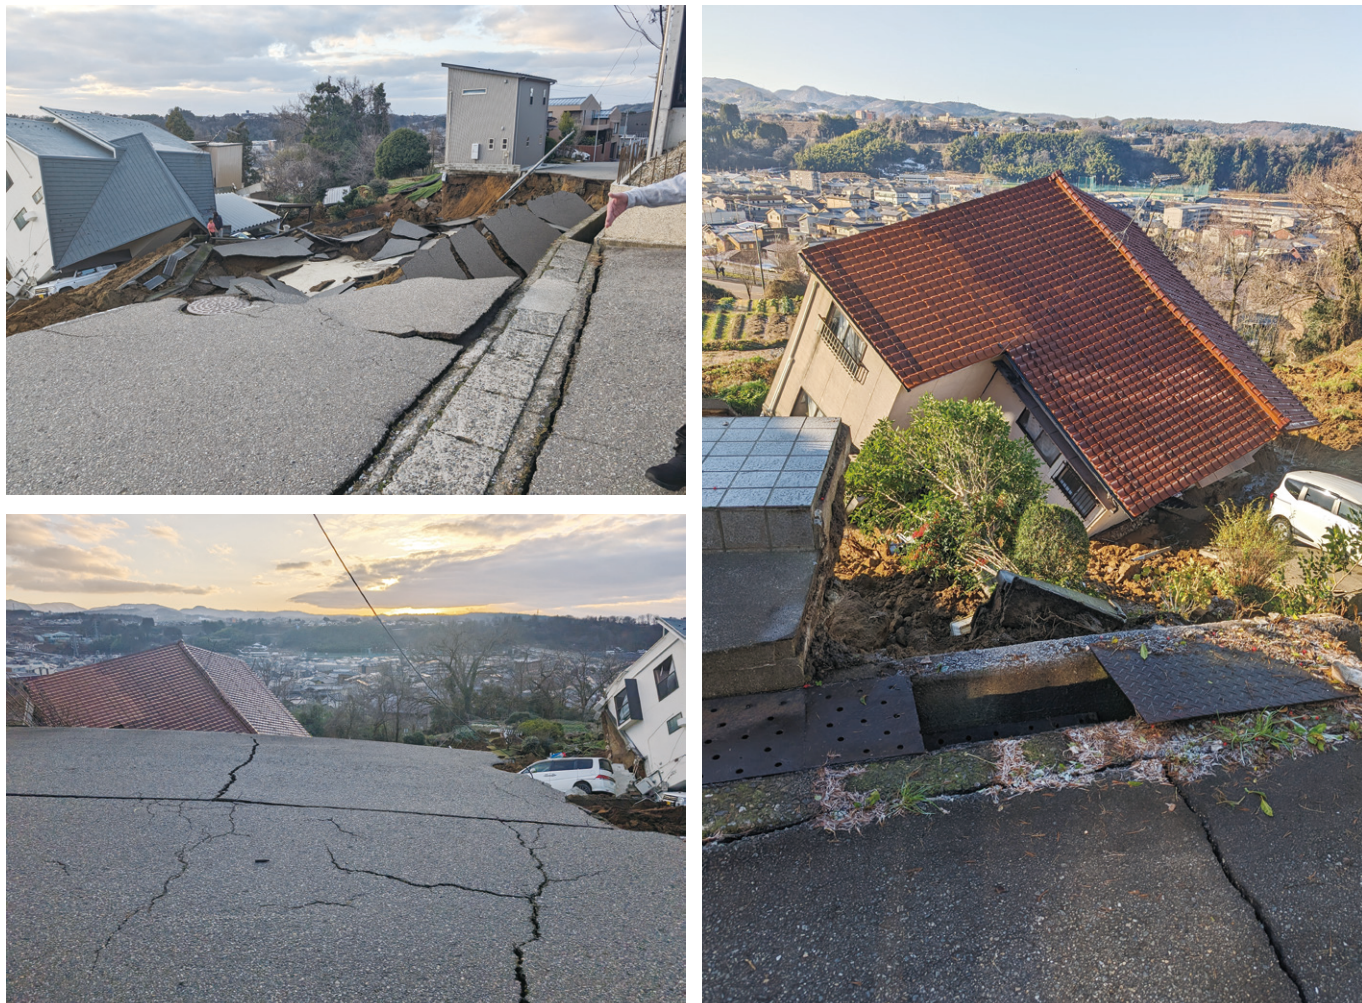
発災により全壊となった周辺家屋は付属棟を含め5棟、一部宅地崩落2棟

宅地Aは擁壁を築造し、木造在来工法2階建て住宅で土砂と共に崩落し別棟付属建物全壊、住宅棟は崩れた土砂と共に崩落

宅地Bは擁壁を築造し、2×4工法の2階建て住宅で土砂と共に崩落し損壊

宅地Cは1階鉄骨構造2階木造在来工法住宅で、土砂と共に崩落し建物が大きく傾き損壊

宅地Dは1階鉄骨構造2階木造在来工法住宅で、土砂が崩れ基礎が表しとなり建物が傾斜

発災直後の写真

切土・盛り土からなる造成地であり、一定の高さを超えた法面・がけ地は地震エネルギーが解放され地形指標値は1.25倍に増幅されること、また発災後の調査で、円弧滑りによる土砂崩れが発生したとも聞き及び、砂防学会の報告では地質が山砂で粒度が均一であり地下伏流水が多く、液状化が発生したとの報告も目にしました。

上記A～Dは道路・近隣宅地の被害拡大防止の為に応急復旧工事において3月に解体撤去されました。
