自動ドアの安全対策について（情報提供）

自動ドアによる事故

令和3年6月25日

消費者安全調査委員会

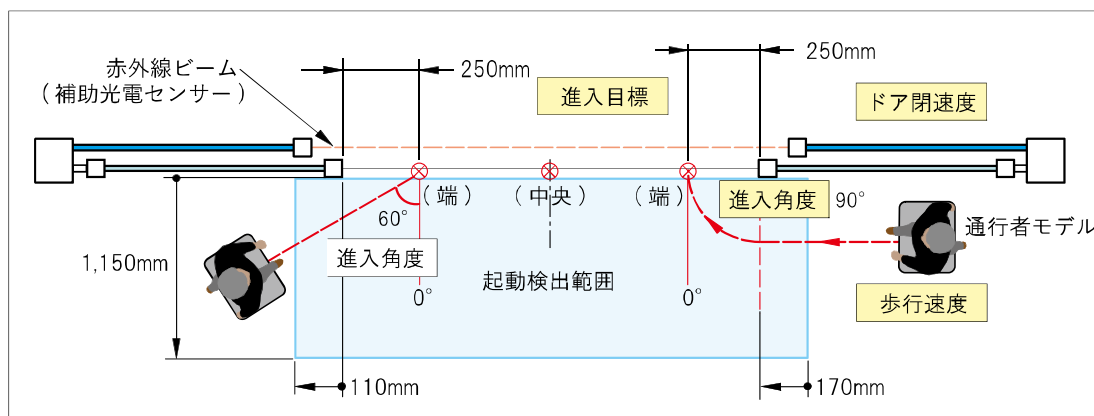
図 33 「斜め進入」に対する機械的対策の検討実験
(上から見たイメージ図)

「斜め進入」に対する機械的対策を検討するため、同 JIS の推奨する起動検出範囲で、表 8 に示すドア閉速度及び「斜め進入」の条件で実験を行った (図 33 参照)。

上記の結果、ドアの閉速度、歩行速度、進入角度及び進入目標の条件を変えても、ドアにぶつからないことが確認された。

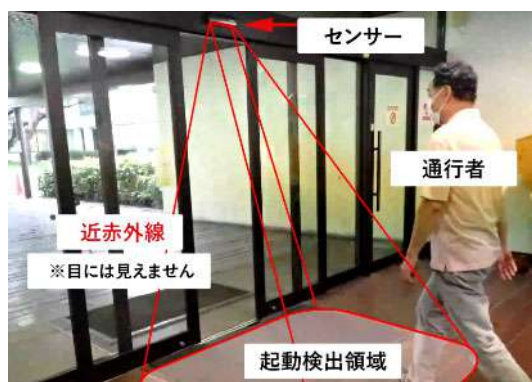
写真1 実験に使用した自動ドア

実験に使用した引分けの自動ドアは、高さ 1,993mm、有効開口幅 1,298mm で、起動センサーは近赤外線センサーである（写真1）。また、起動の確認は、起動検出範囲の奥行き長さ（閉じている状態のドアが起動した時の通行者等の位置からドア面までの距離）を測定³¹した。（写真2）。

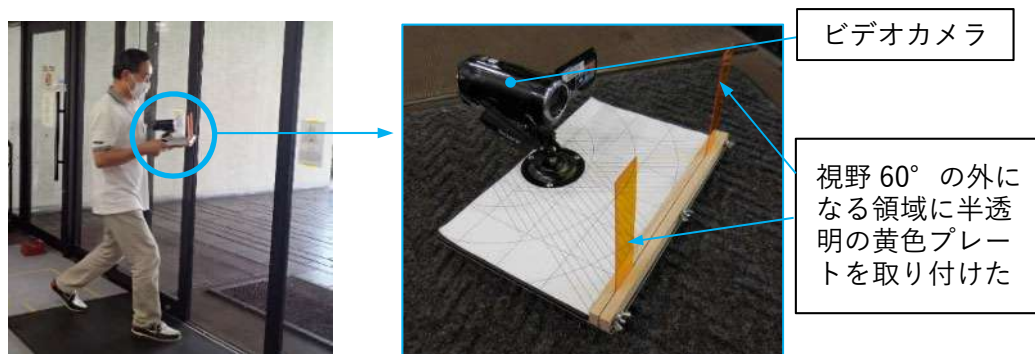
写真 4 実験の様子

ビデオカメラを通行者の目に見立てて、ドアに対して斜めに進入する通行者の視野を確認する実験を行った。後述の「5. 5 (1) 知覚特性」のように、視野は、片側 30° とし、この角度となる位置に半透明のプレートを取り付け、視野角を 60° とした (写真 4)。

斜め進入時には、ドア開閉速度より歩行速度が速いため、写真 4 での通行者の左側の閉じるドアの戸先が、視野から外れることが確認された。
