## 能登地域における、なりわい再建支援相談の報告

(株)五井建築研究所 代表取締役 喜多孝之 [R7.9月寄稿]  
石川県建築士事務所協会理事、能登復興建築人会議理事

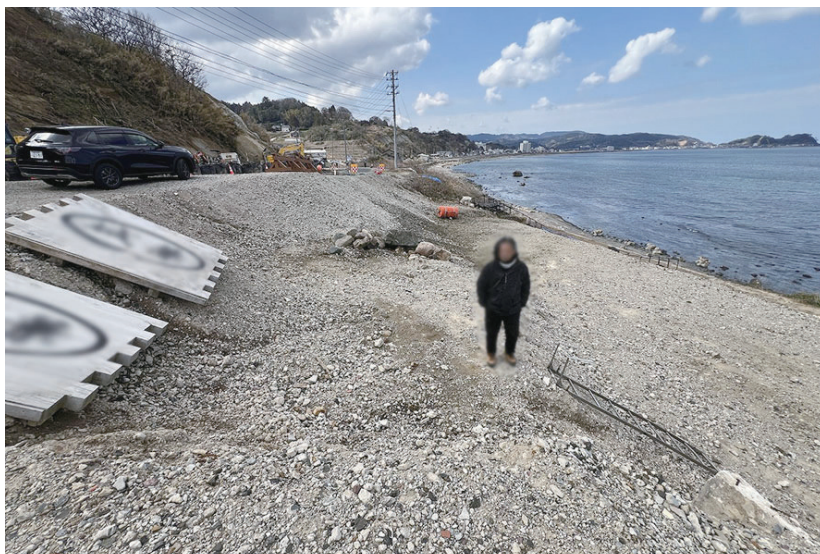
輪島市で相談を受けたのは、釣り船も営む旅館の経営者の方でした。建物は地震で全壊し、国道の迂回路整備のために公費解体済。敷地は急傾斜地に面しており、地すべり警戒区域にも該当するため、再建には安全対策費がかかる可能性が高く、予算内での建設は極めて困難な状況でした。相談者は「簡易宿泊所+住宅」程度の再建を希望されていましたが、国の復旧方針が定まらない限り、建築計画も立てられず、近隣の土地への移転も検討されていました。私たち

たちは、造成費や擁壁工事の概算、近隣候補地の地権者調整の難しさ、空き家物件の可能性などを一つずつ検討し、現実的な選択肢を提示しました。

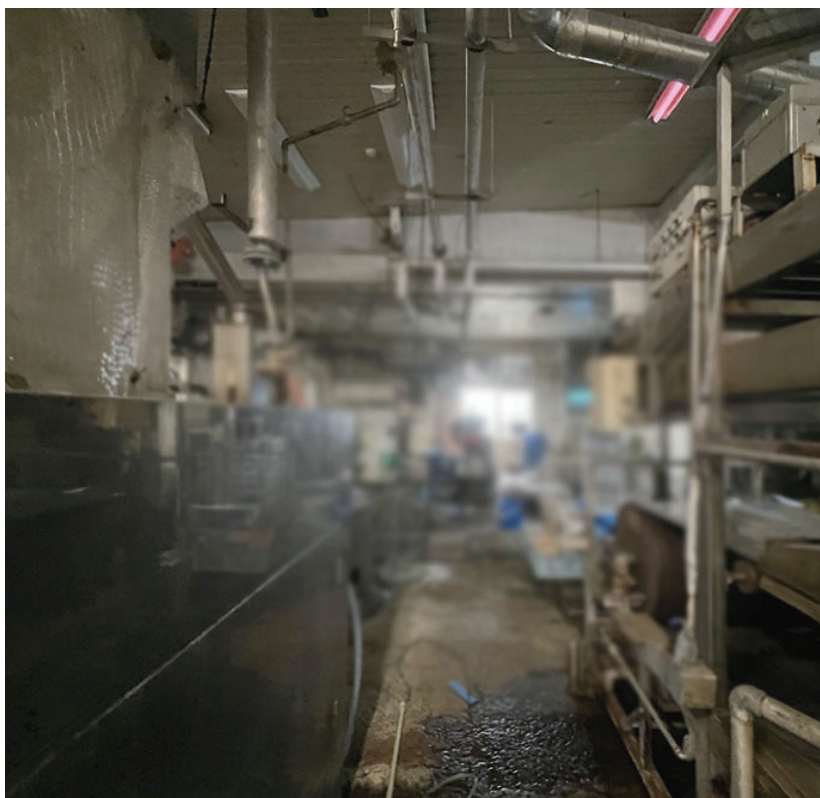
珠洲市で対応したのは、地元の加工業者。震災で工場棟が全壊し、倉庫も半壊。既存建物は40年にわたり、施主自らが図面を引くこともあり、地元業者と協力して増改築を重ねてきたもので、建築確認申請の履歴も不明瞭でした。

相談者は、被害の大きな部分を建替えし、使える棟は修繕して事業を継続したいと希望されていましたが、相談中の建設会社からは「既存不適格のため増築不可」との回答。建設費も200万/坪と高額で、補助金の枠内での再建には限界がありました。

私たちは、既存建物のうち確認申請済みの部分のみを修繕し、別敷地に新たな建物（事務所・休憩室等）を建設する案を提案。事業縮小とライン見直し

を前提に、補助金枠内での再建方針を助言しました。

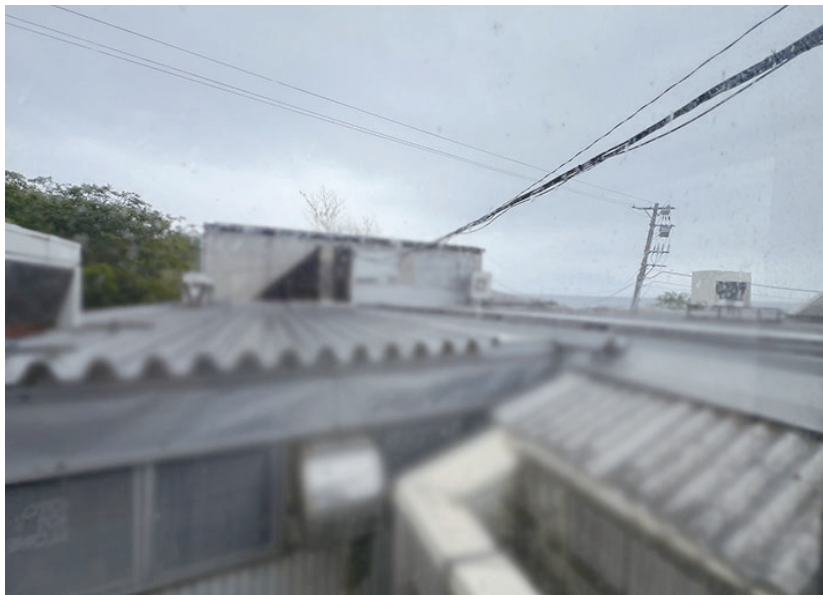
内灘町で相談を受けたのは、自動車整備工場を営む事業者。震災による不等沈下で、異種基礎であった既存部分と増築部分の取合いに大きな段差（約50cm）が生じ、屋根からは雨漏り、床には亀裂。検査機器も破損し、業務継続に支障が出ていました。

相談者は「できればこの建物を修復して使い続けたい」と希望されていましたが、県の修繕業者リストから約30社に修繕依頼しても全て断られ、屋根雨漏り修繕も高所作業のため未対応。私たちは、沈下修正工事の技術的難易度と概算費用、地盤条件から新築との差額が小さいことを説明し、検査ラインを別棟で建設して移転する方法を提案しました。

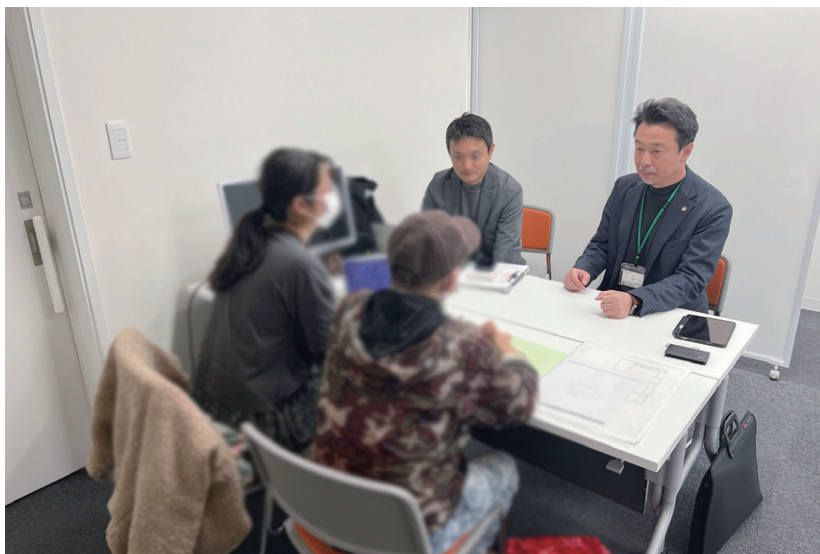
輪島市で相談を受けた蒔絵師の方は、築 85 年の伝統建築（漆塗りの梁、漆喰壁）の工房兼住宅を失い、住宅部分は富山のハウスメーカーで再建が進行中。工房部分も同社に見積と工事を依頼したものの、需要過多から受注停止となり、他の地元建設会社も 1 年以上待ちという状況でした。

仮設工房への入居は決まったものの、使用期限は 1 年半。既存工房の再建見積もりは 65 万 / 坪とされていましたが、伝統建築の再建費としては到底足りず、なりわい補助金申請の算定根拠としても不十分でした。

私たちは、ハウスメーカーに工期調整や再見積もりを依頼するよう助言し、伝統建築としての現実的な再建費用（100 万 / 坪以上）を踏まえた、なりわい再建の資金計画の必要性を共有。制度との整合性を取るため、県経営支援課との連携も進めました。
