### 被災宅地復旧支援事業の支援対象となる地盤改良工事の取扱いについて (通知)

# 被災宅地復旧支援事業

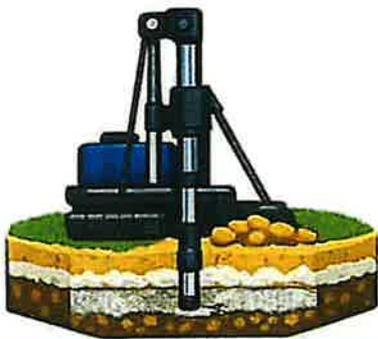
## ①地盤の調査

液状化は、噴砂などの地表面の変状により目視で確認できますが、時間の経過とともに、写真や現地確認による判断が難しくなってしまう。

地盤調査（SWS試験、ボーリング調査など）に加え、水位測定、試料採取等の実施により、液状化のおそれの有無をより客観的に判定することができます。

発災から2年が経過し、写真や現地確認だけでは液状化が生じたかどうかの判断が難しくなっています。判断が困難な場合は、地盤調査等を実施し、液状化のおそれの有無を客観的に確認してください。

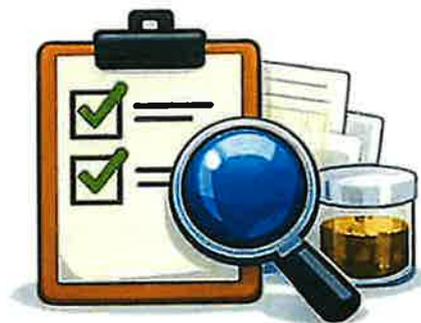
## ②液状化の判定

判断を統一するため、地盤の調査結果に基づく液状化判定を行ってください。

簡易な判定であれば、住宅を建てる前に通常行われている地盤調査（SWS試験）に、水位測定、試料採取を追加することにより液状化のおそれの有無を判断することができます。

※通常は、水位測定、試料採取、液状化判定を行わないことが多いため、ご注意ください。

地盤調査結果報告書において、液状化判定を実施していない事例が見受けられます。支援対象の可否判断に不可欠なため、必要な調査を行い、液状化判定を実施してください。

例) SWS試験(水位測定、試料採取含む)結果による簡易液状化判定 など
